ORDENANZA N° 2767 / 2019

INFORME DE ESTUDIO VIAL INTEGRAL

Elaborado en fecha 29 de Marzo de 2021, en la Ciudad de Sunchales, Santa Fe

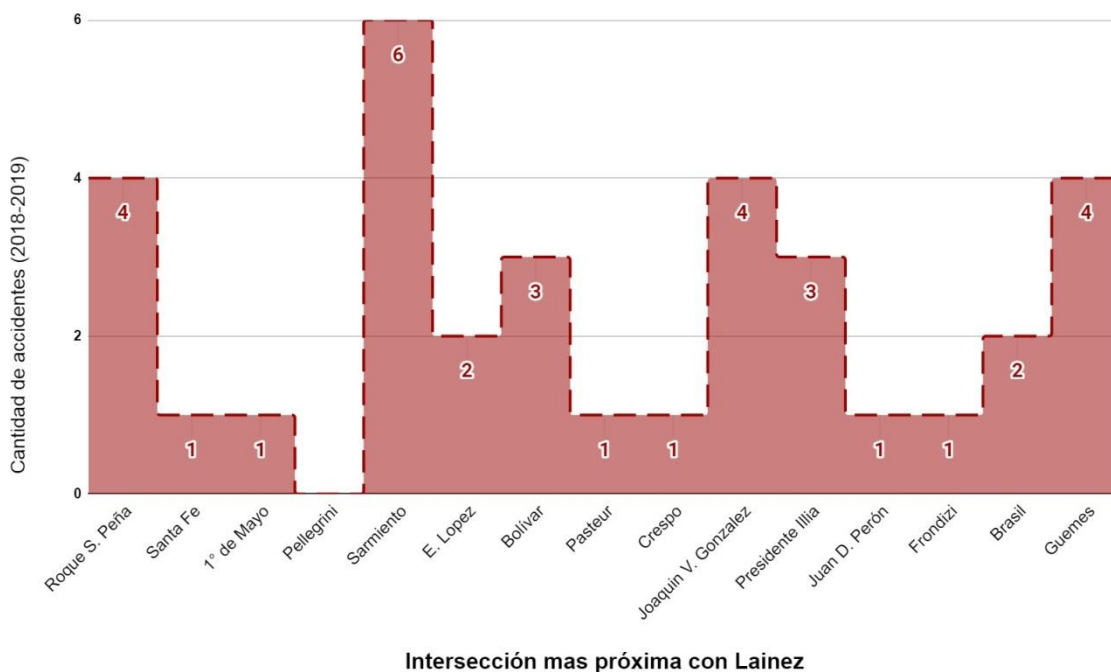
Distribución de colisiones viales sobre Lainez

Año	Total reportes	CALLE LAINEZ En dos años hubo 34 reportes de accidentes
2019	12	
2018	22

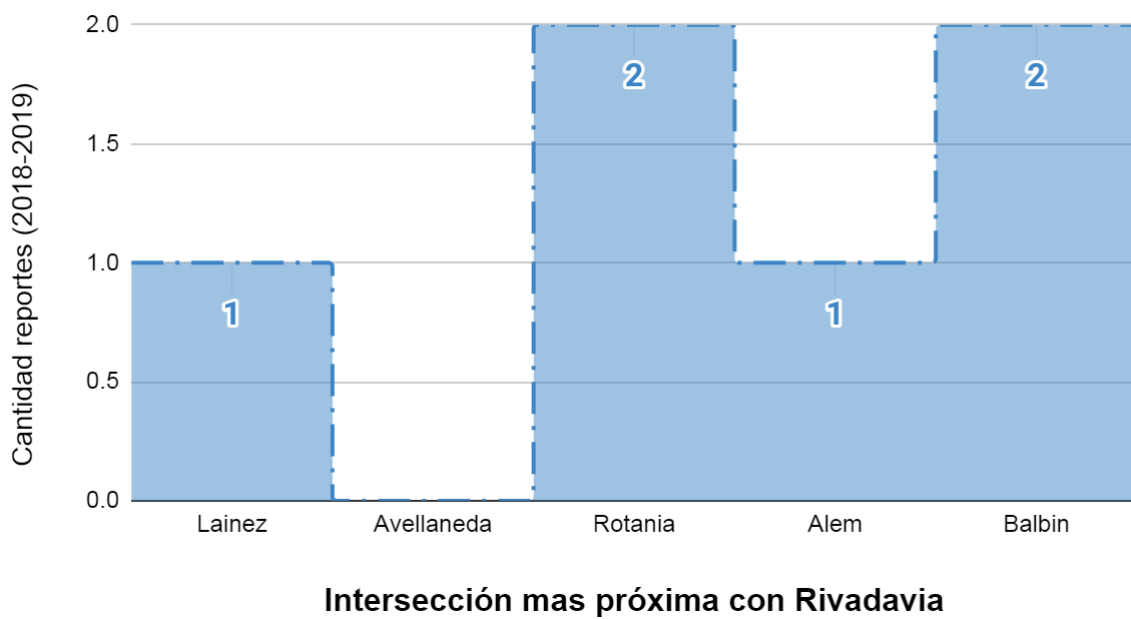
Distribución colisiones viales sobre Rivadavia

Año	Total reportes	CALLE RIVADAVIA En dos años hubo 6 reportes de accidentes
2019	3	
2018	3

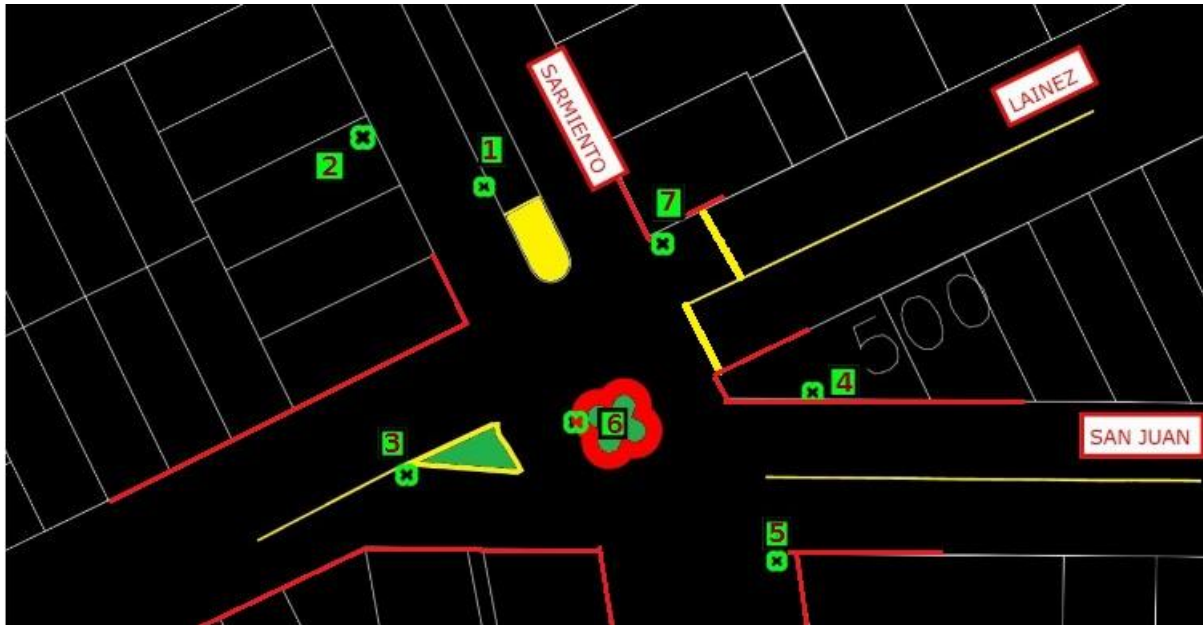
- Sarmiento esquina Lainez y San Juan (5 esquinas)

Las principales intervenciones conducen a la readecuación de la cartelería vial, ya que faltan ciertas señales indicativas para los conductores.

- 1 - SEÑALIZACIÓN VERTICAL - Instrucción de maniobras
- 2 - SEÑALIZACIÓN VERTICAL - Atención Rotonda
- 3 - SEÑALIZACIÓN VERTICAL - Paso Obligatorio Derecha
- 4 - SEÑALIZACIÓN VERTICAL - Giro Obligatorio Derecha
- 5 - SEÑALIZACIÓN VERTICAL - Atención Rotonda
- 6 - SEÑALIZACIÓN VERTICAL - Contramano (Mirando hacia el Sur)
- 7 - SEÑALIZACIÓN VERTICAL - PARE
