# Consejo Municipal de Sunchales.

Reclamos de los vecinos de los departamentos de Pro.Cre.Ar cuyas unidades funcionales están en malas condiciones.

**\* UFP 68, Torre N° 2, Manzana 591, Primer piso**  
**Icasuriaga Luciana – Gariboldi Mariano**  
**Juana Manzo 436 1-A**

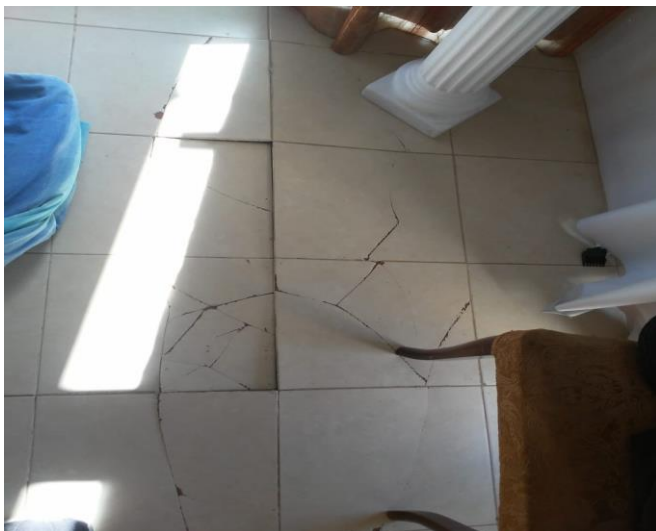
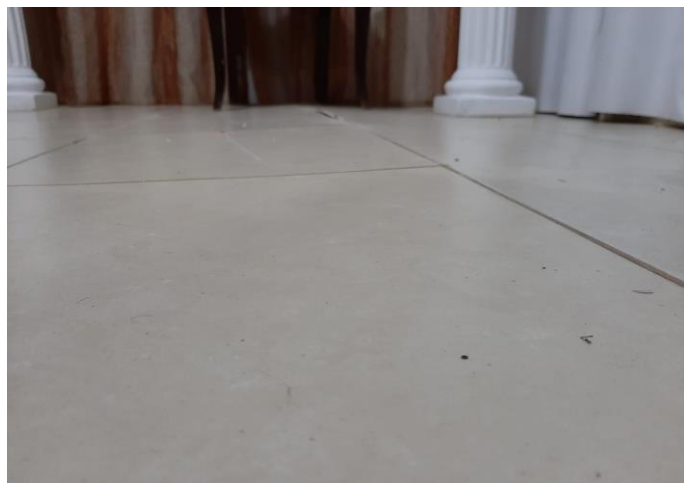
hoy a un año y medio de la entrega de la unidad se encuentra destruida no por el mal uso sino por fallas en la construcción, malas terminaciones, falta de material o mano de obra mal realizada. Los pisos se levantaron en varia partes de la unidad,, que anteriormente en uno de los dormitorios y el baño principal se han arreglado, en los cuales el arreglo no duro mucho tiempo porque los cerámicos se aflojaron nuevamente y/o levantaron y quebraron, en otros varios lugares se encuentran de la misma forma, además últimamente del baño chico de la unidad de arriba presenta un caño roto el cual filtra el agua del mismo y arruina el cielo-raso.(esto en su momento había sido arreglado por el sr Laurini pero como se deja constar tampoco tubo buenos resultados)

*Ilustración 1: living frente a los ventanales*

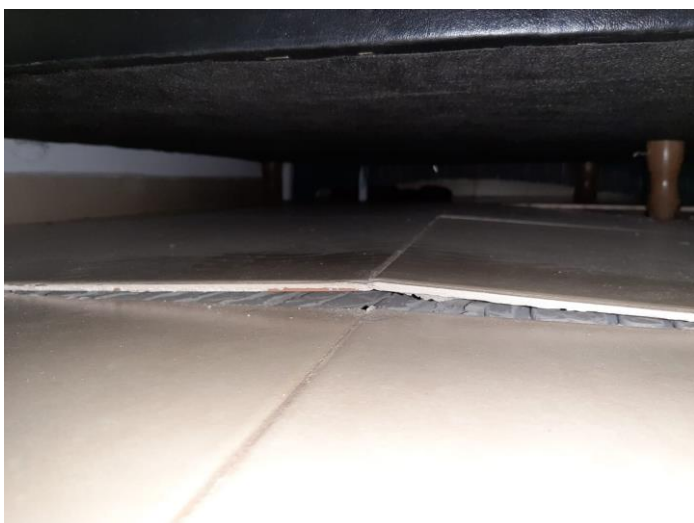
*Ilustración 2: dormitorio debajo del somier*

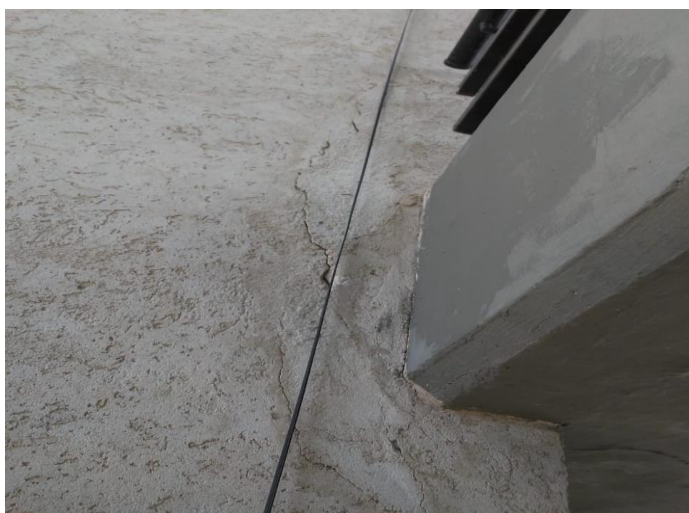
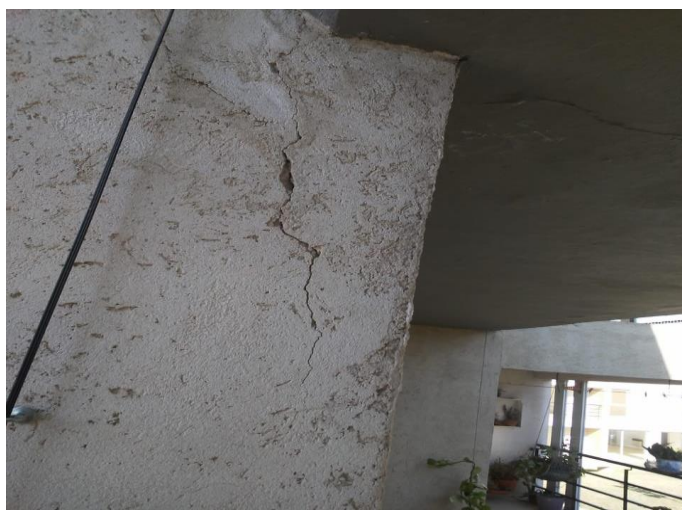
Hay rajaduras bastante significativas en las paredes en donde apoyan los pasillos de ingreso a los departamentos.

*Ilustración 3: apoyo de los pasillos*

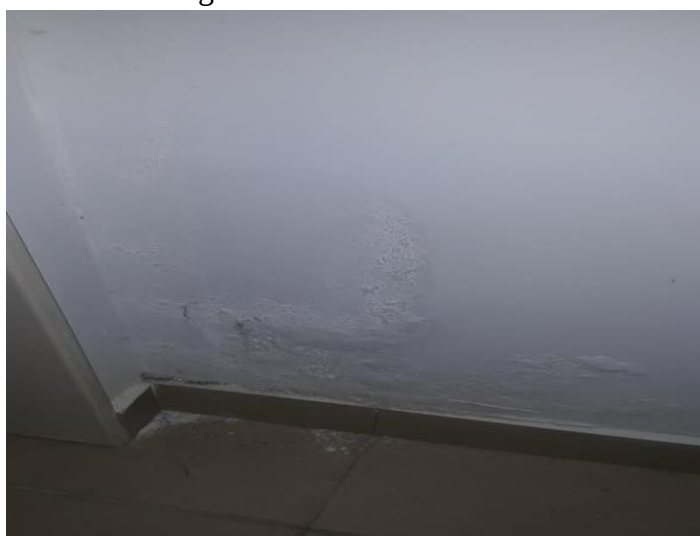
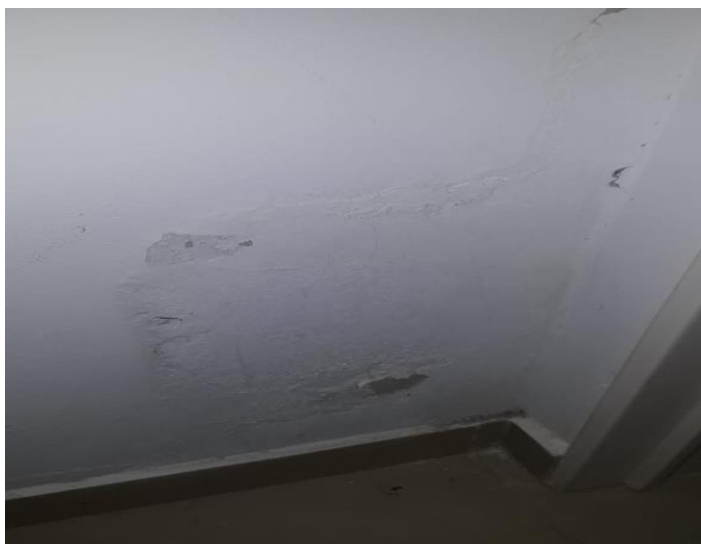
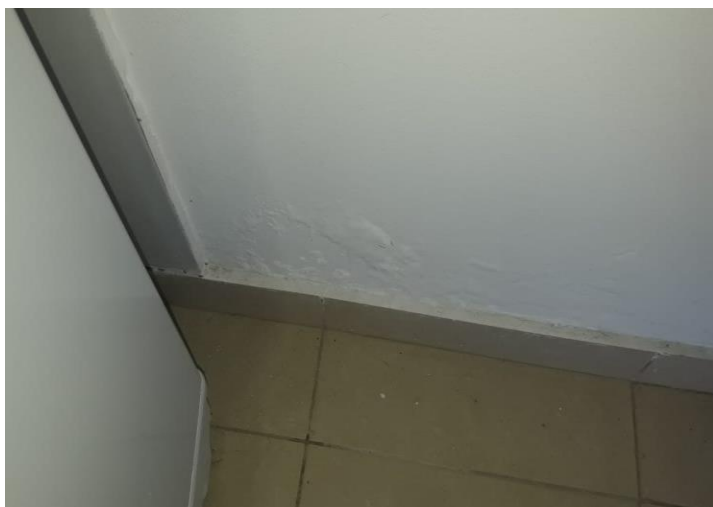
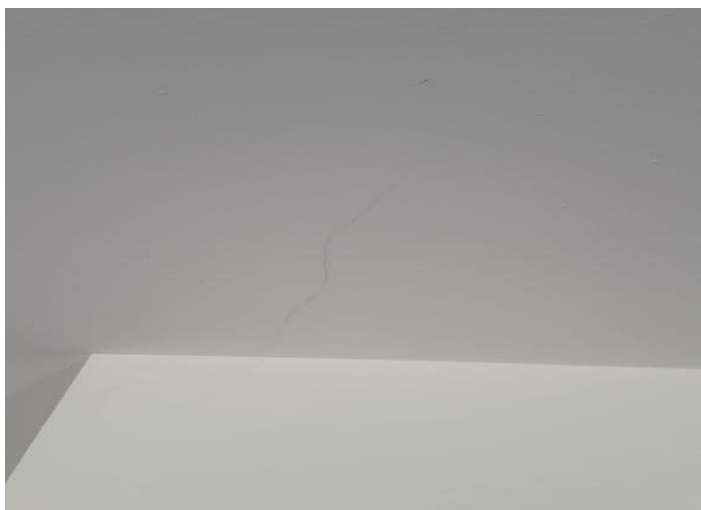
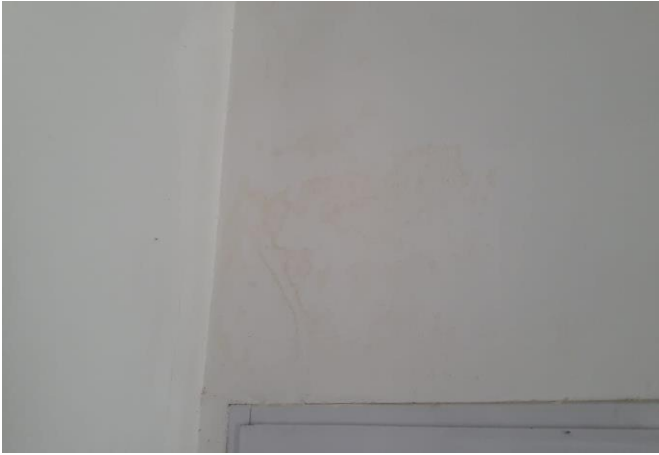
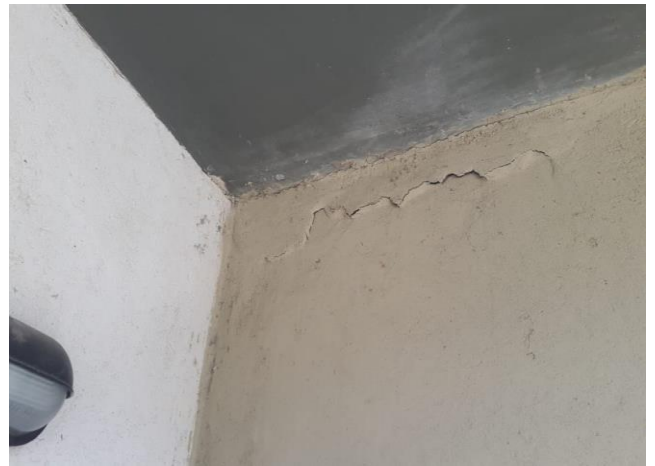
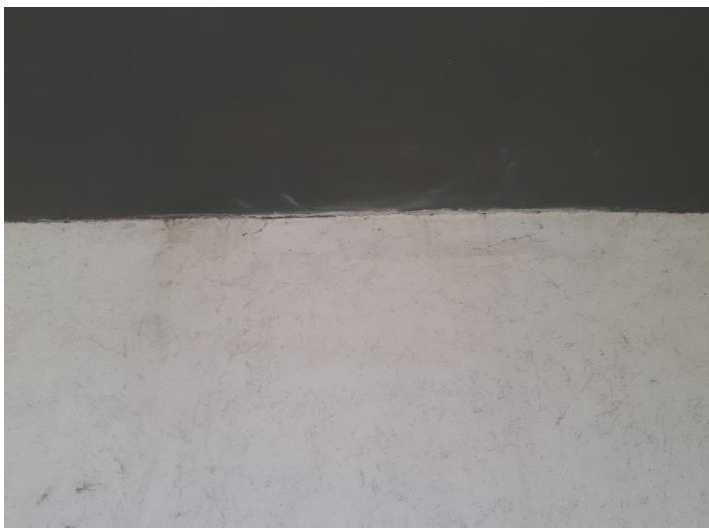
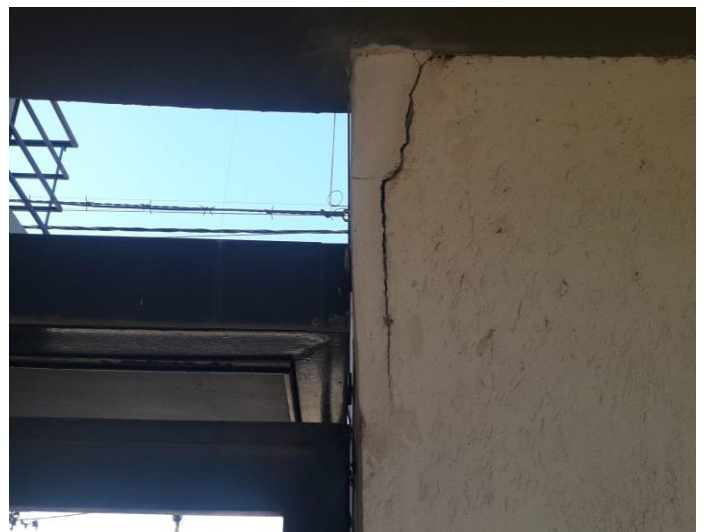
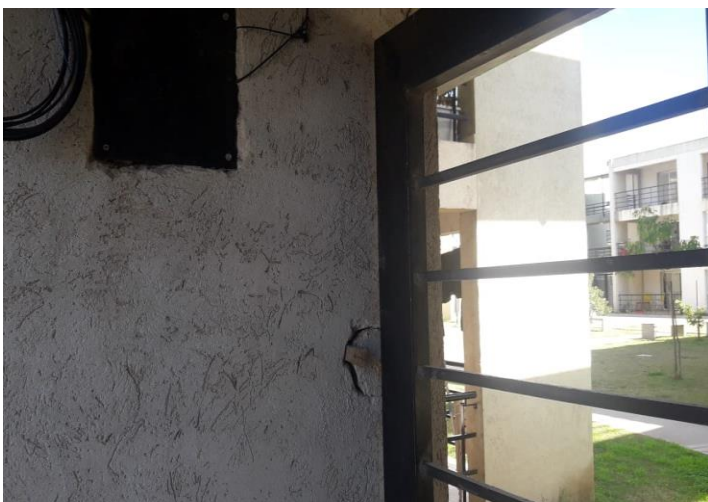
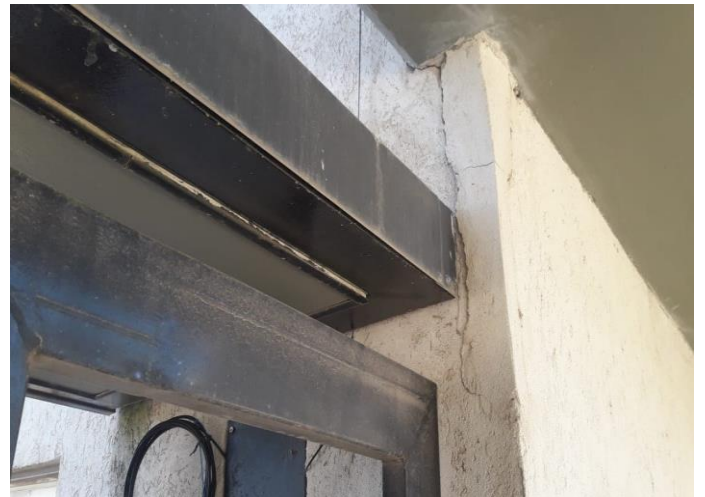
**\* UFP 67, Torre N° 2, Manzana 591, Panta Baja  
Ferrero Gustavo**

La unidad posee manchas de humedad en varias de las paredes, cerámicos flojos y rajaduras en varios lugares.

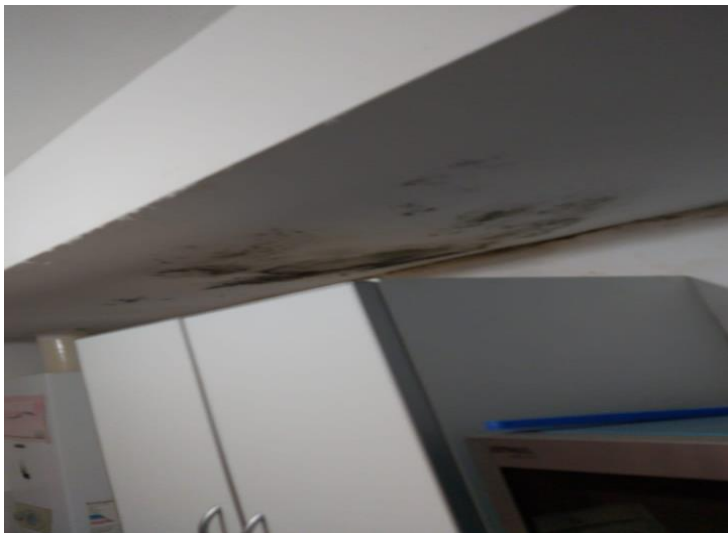
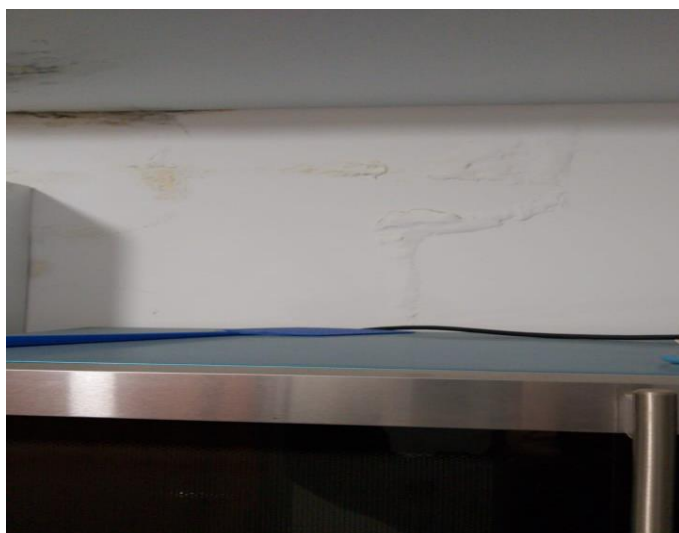
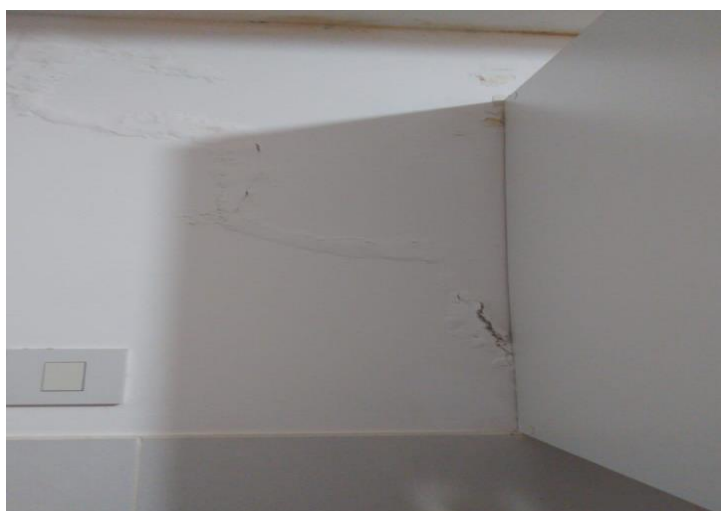
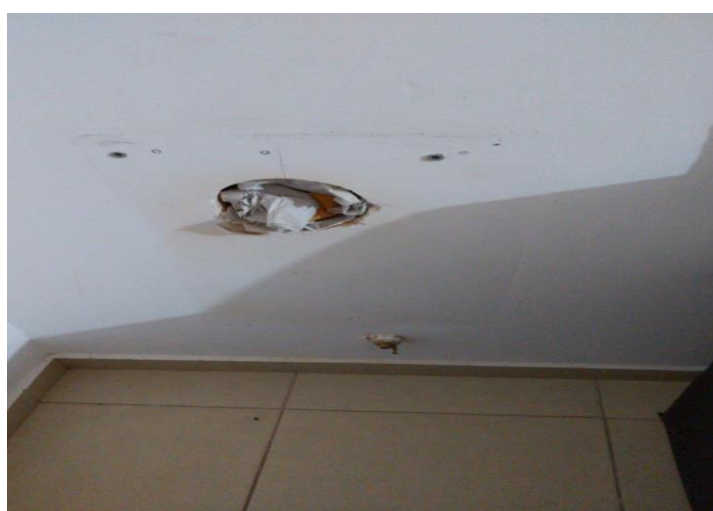
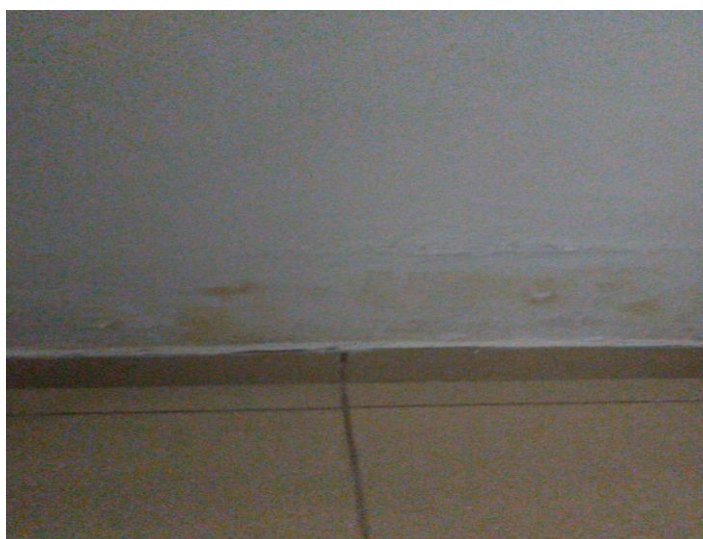
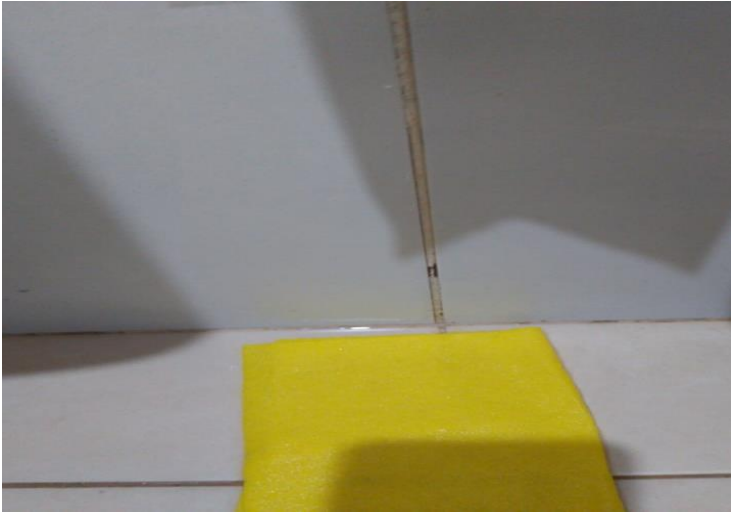
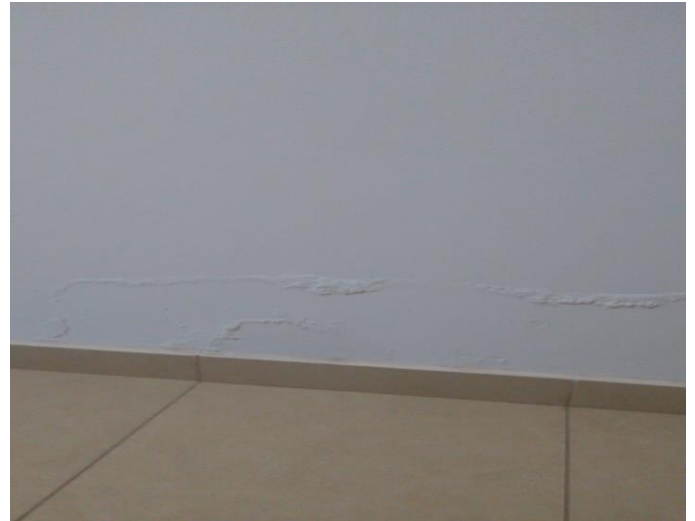
**\*UFP 82, Torre N° 2, Manzana 591**  
**Vivas Marta**  
**Liniers 979 P.B.\_ B**

La unidad posee manchas de humedad en varias de las paredes y cielo-rasos cerámicos flojos y rajaduras en varios lugares en esta unidades falta el calefactor

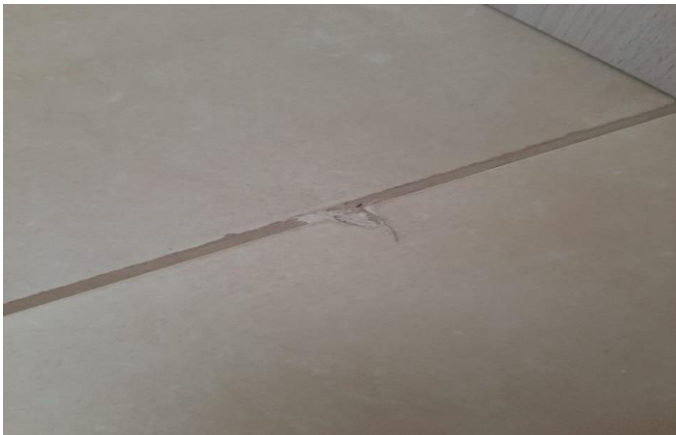
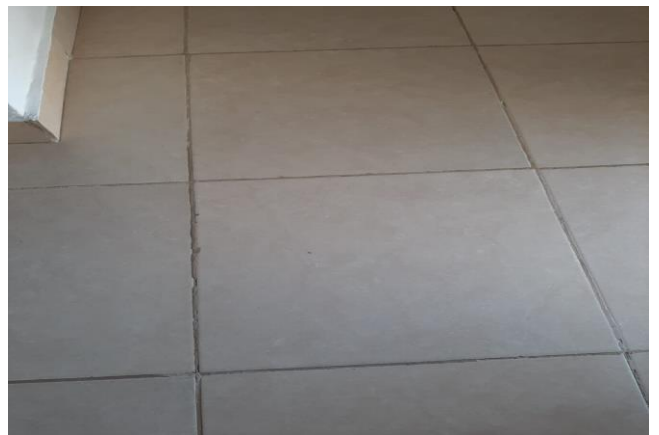
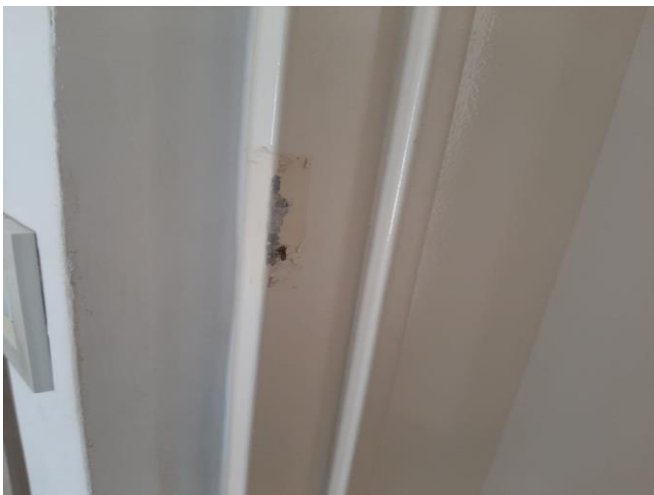
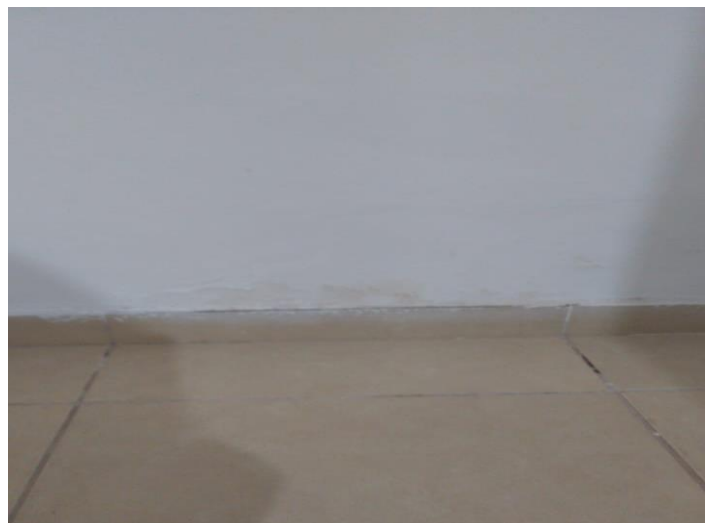
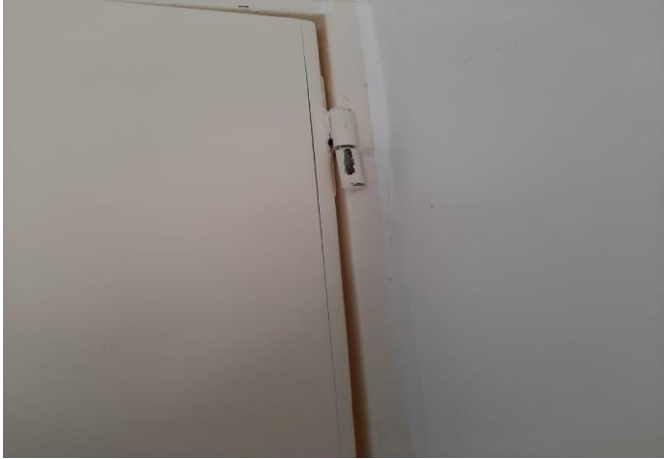
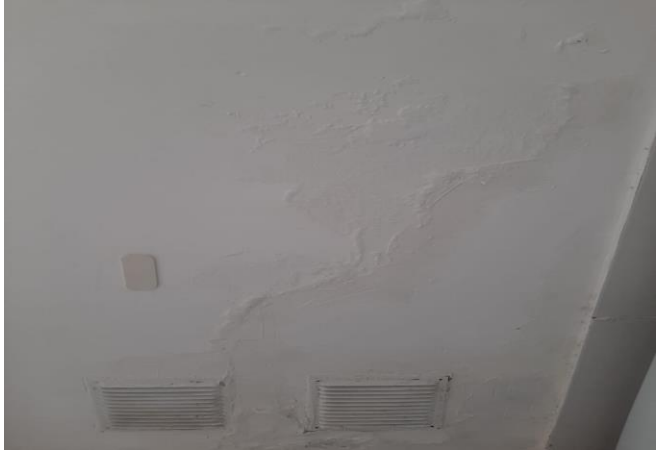
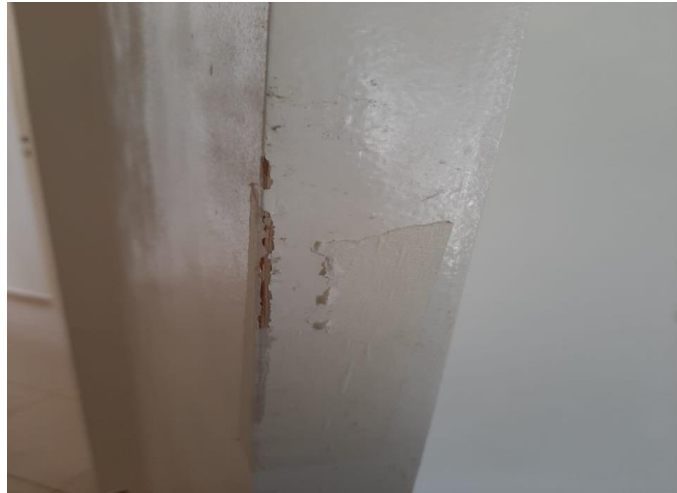
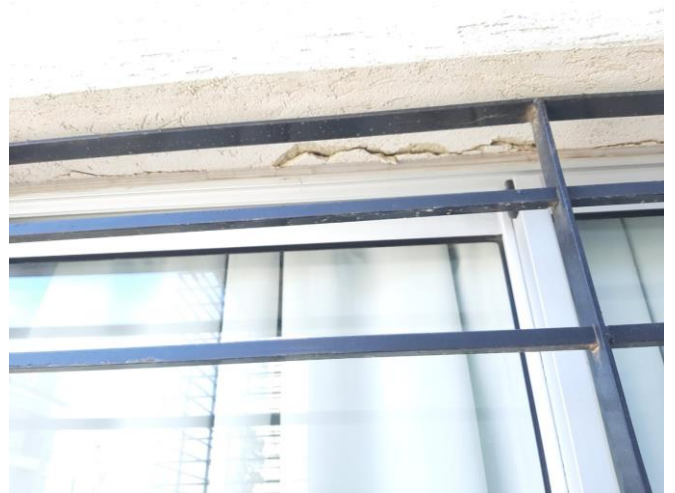
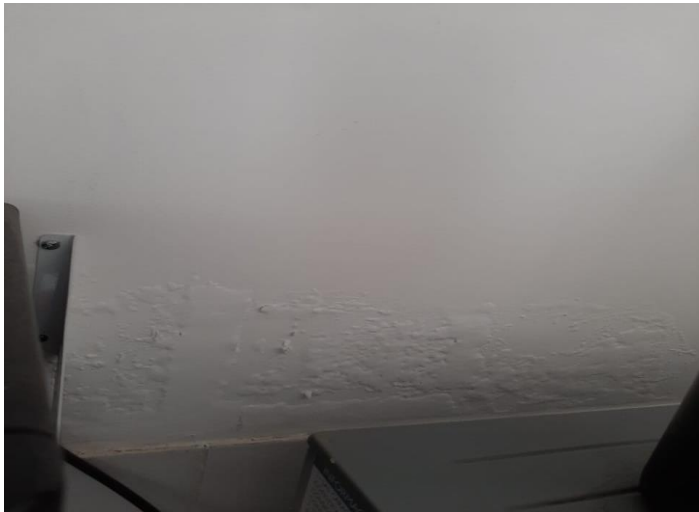
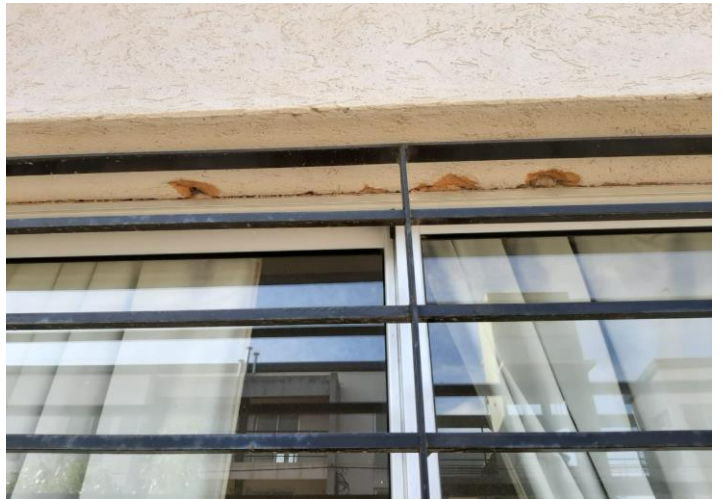
**\* UFP 93, Torre N° 2, Manzana 591**

La unidad tiene ventanas con filtraciones, manchas de humedad en varias de las paredes, cerámicos flojos y rajaduras en varios lugares, bañera pinchada.

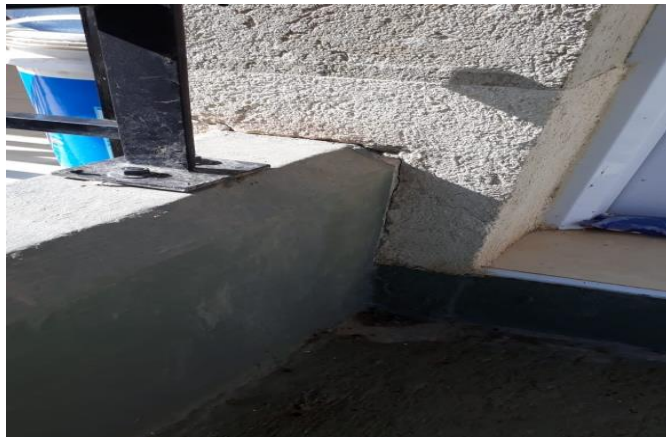
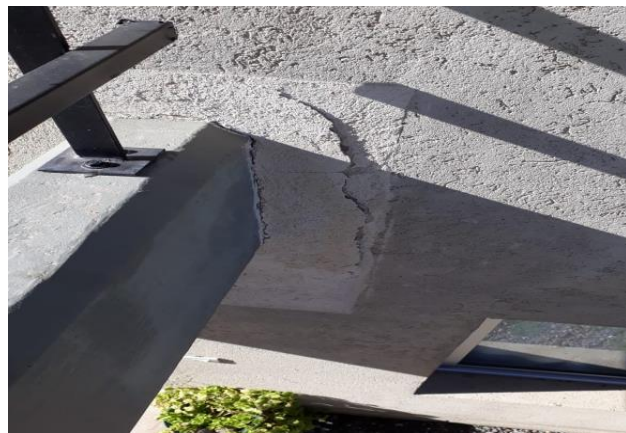
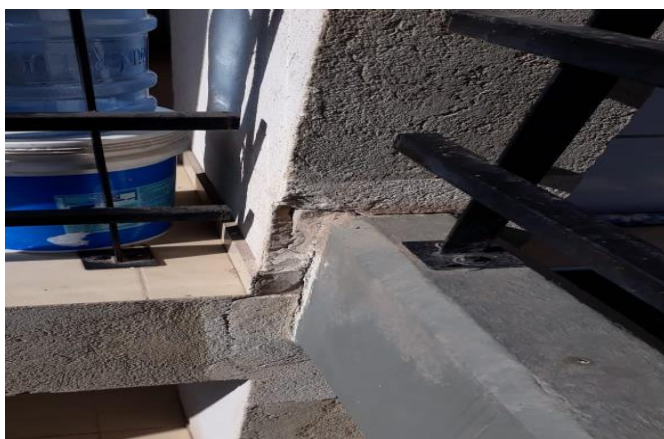
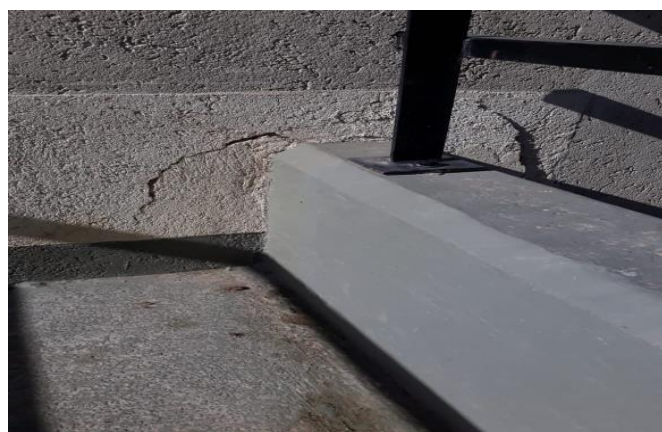
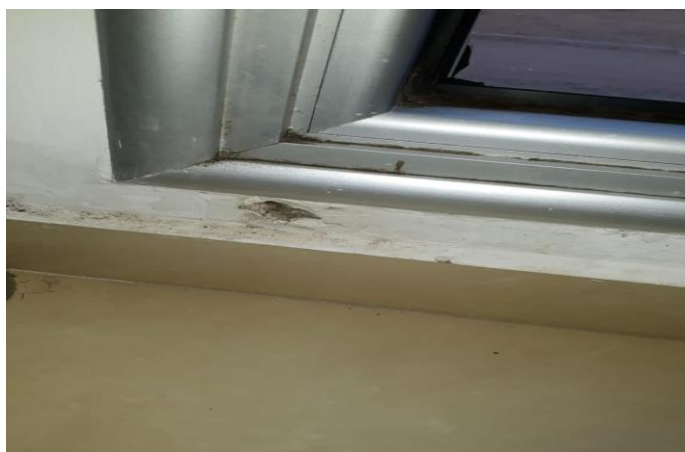
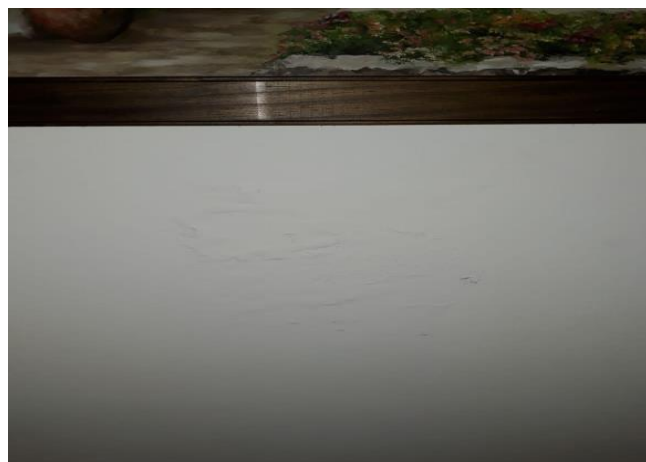
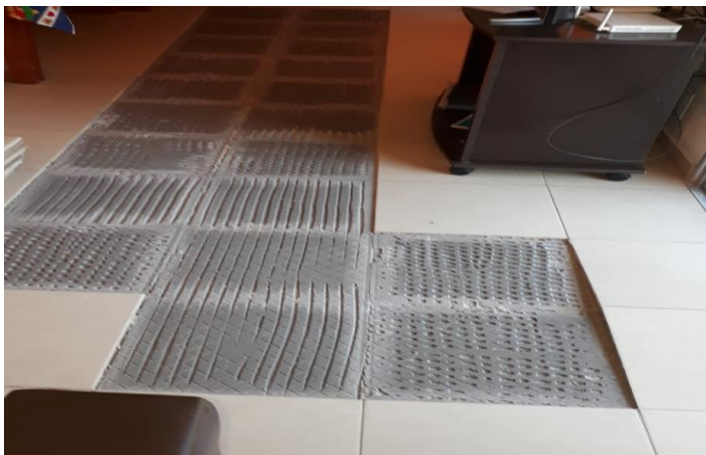
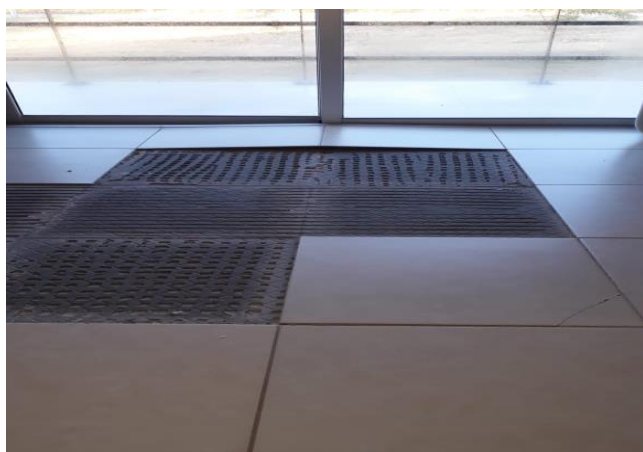
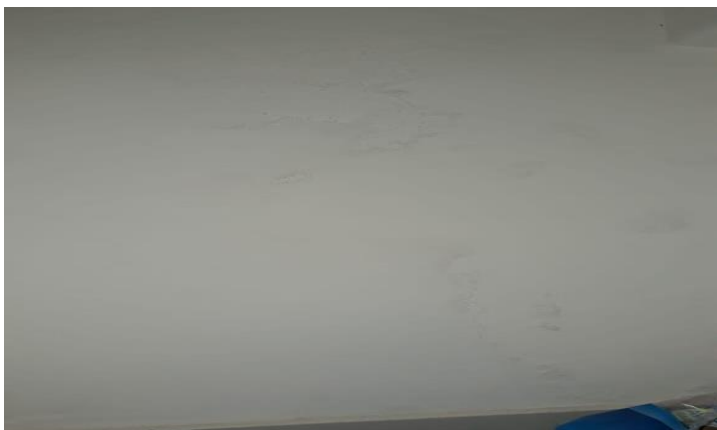
**\* UFP 83, Torre N° 2, Manzana 591  
Dure Gabriel Alejandro**

Principal problemas pisos levantados, algunos huecos. En cualquier momento se levantan. Dormitorio sur filtra agua debajo de la ventana. Cocina pared con humedad, y humedad en el bajo mesada.

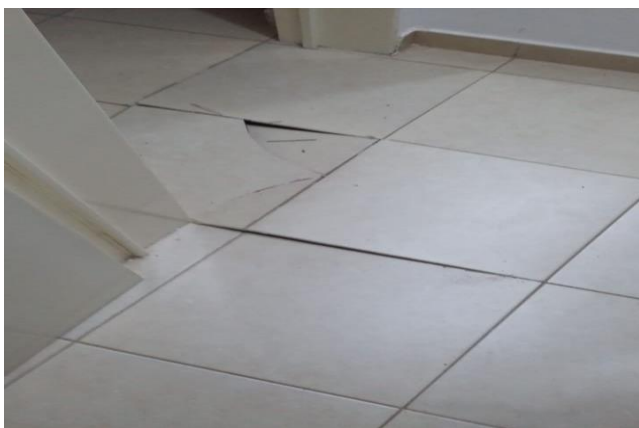
**\* UFP 63, Torre N° 2, Manzana 591  
Pandavenes**

En la unidad se me levantaron cerámicas, tengo muchas cerámicas huecas, filtraciones de agua por la ventana del dormitorio, humedad en la pared del dormitorio no anda el portero eléctrico y las luces de emergencia de las escaleras.

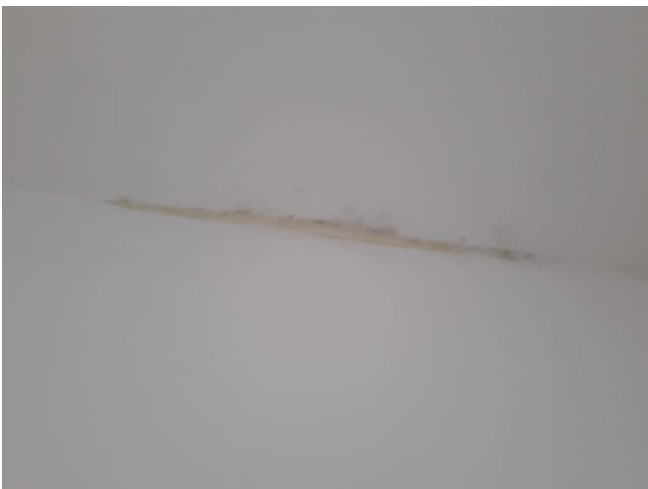
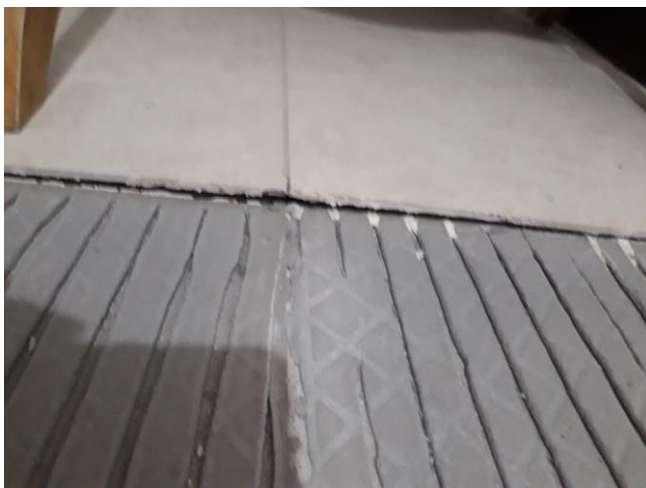
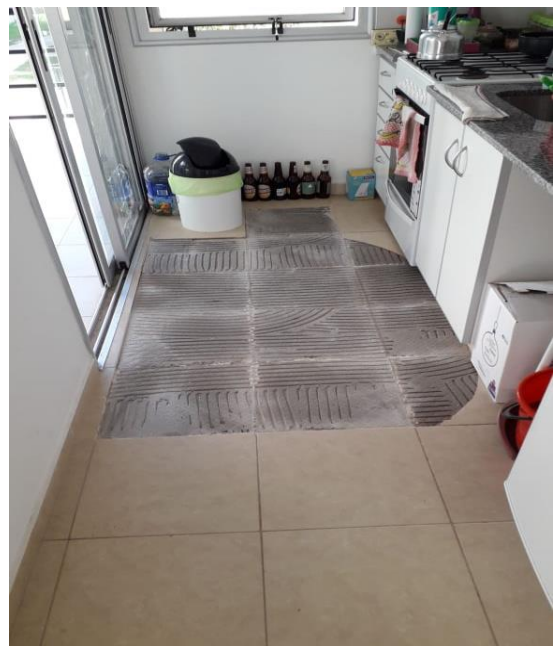
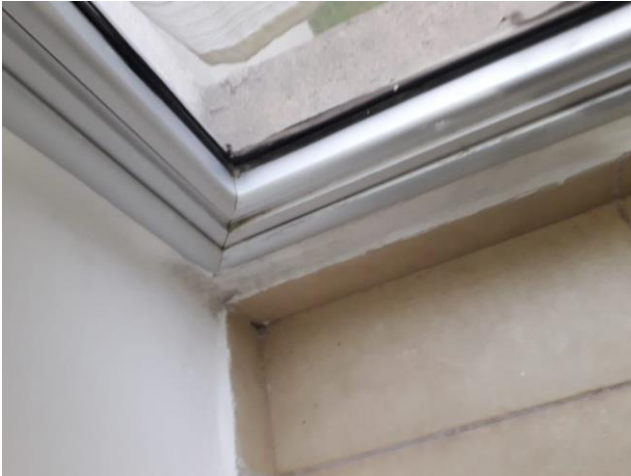
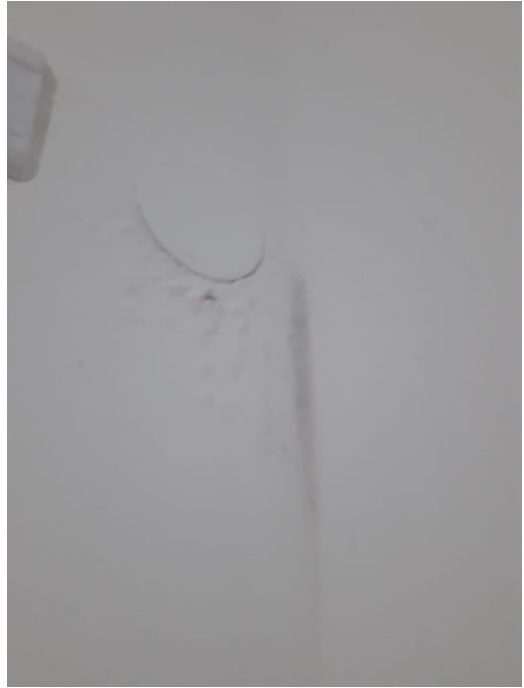
**\*Unidad 59, Manzana 591**  
**Colombo Mariela**  
**Pueyrredón 923 P1B**

- Humedad en la pared en una de las habitaciones. Entra agua cuando llueve.
- En la otra habitación está hundido en durlock un pedacito, donde va el ropero.
- Sin luz en el pasillo.

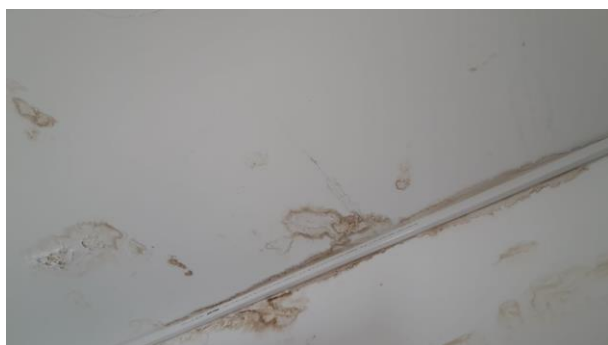
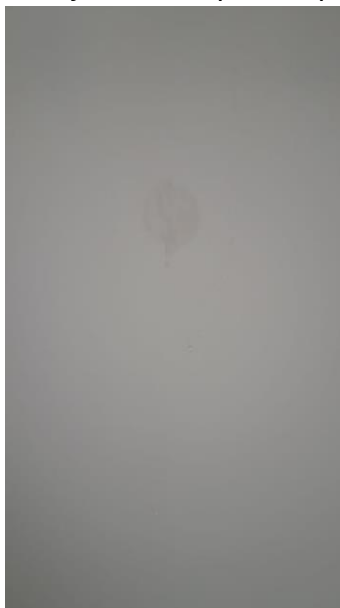
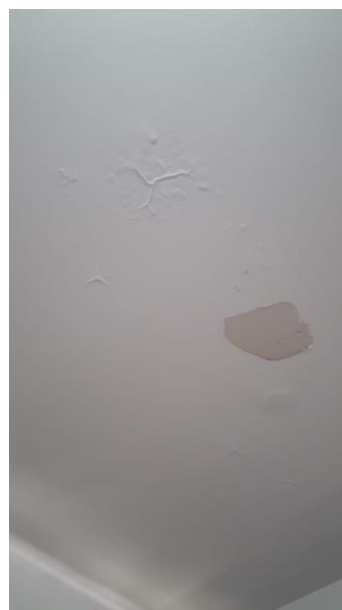
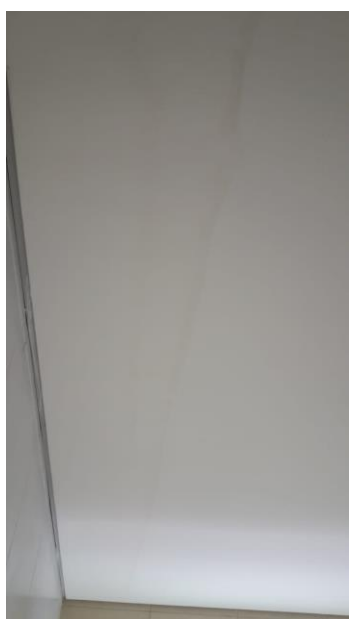
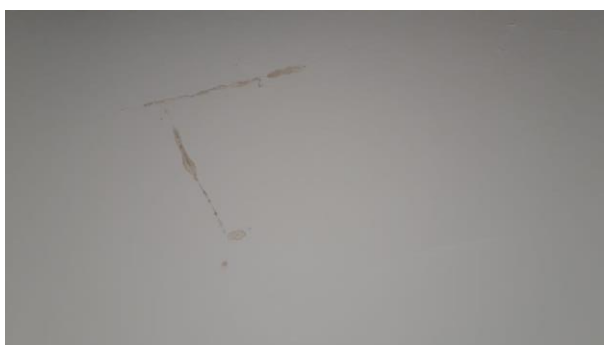
**\* UFP 81, Manzana 591**  
**González, Débora**  
**Liniers 922 2A**

Filtración de humedad, no funcionan los porteros y la luz del pasillo que va al departamento.

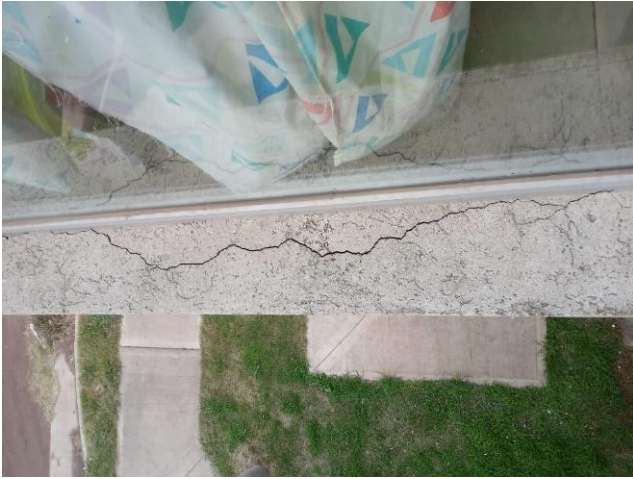
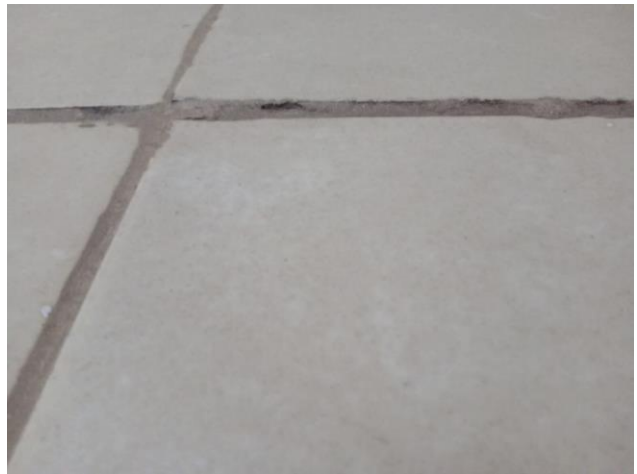
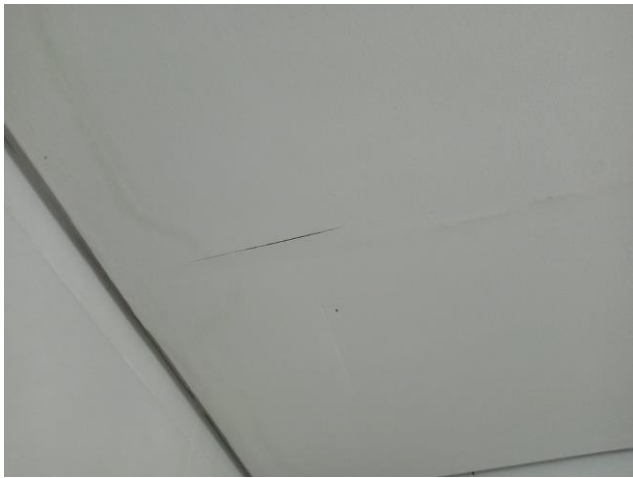
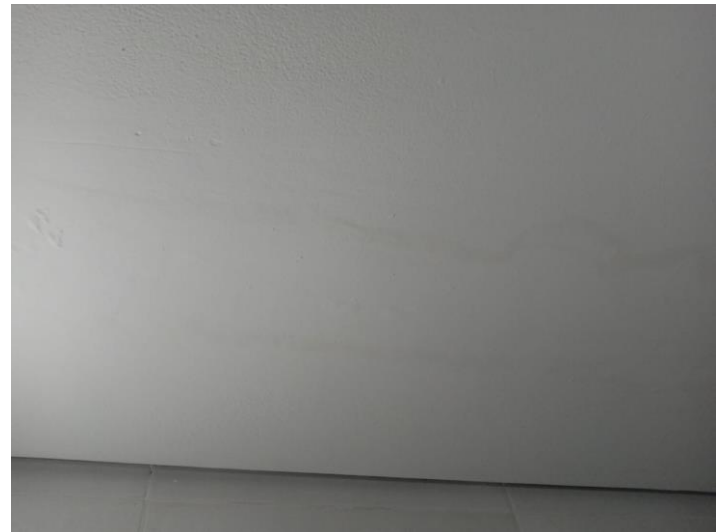
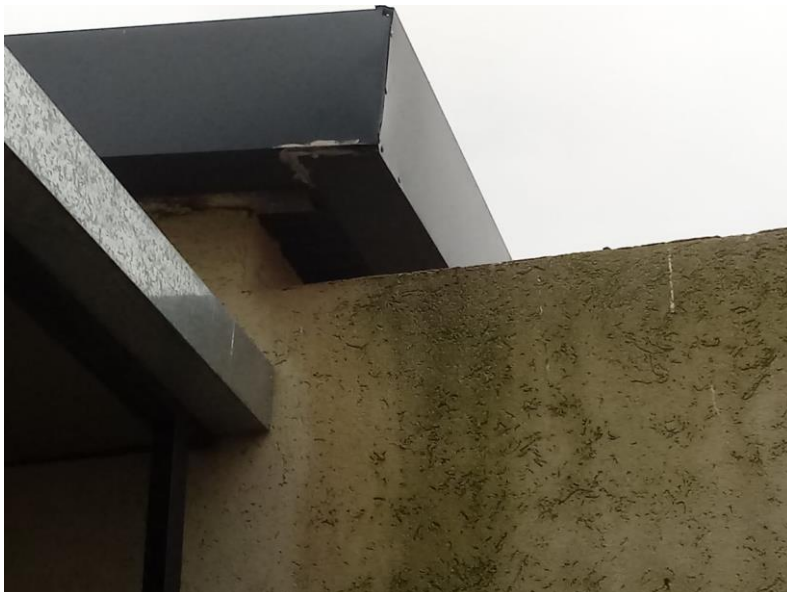
**\*Unidad 86, Manzana 591**  
**Castillo Ubaldo Luis**  
**Liniers 978 2A**

- Mayor problema, ingreso de paloma sobre el techo en el que aparentemente están haciendo nidos, a la altura de los dormitorios.
- Grieta en pared sobre ventanas al Sur.
- Cerámicas flojas en cocina y comedor.
- Humedad en baño y placa del techo del baño.

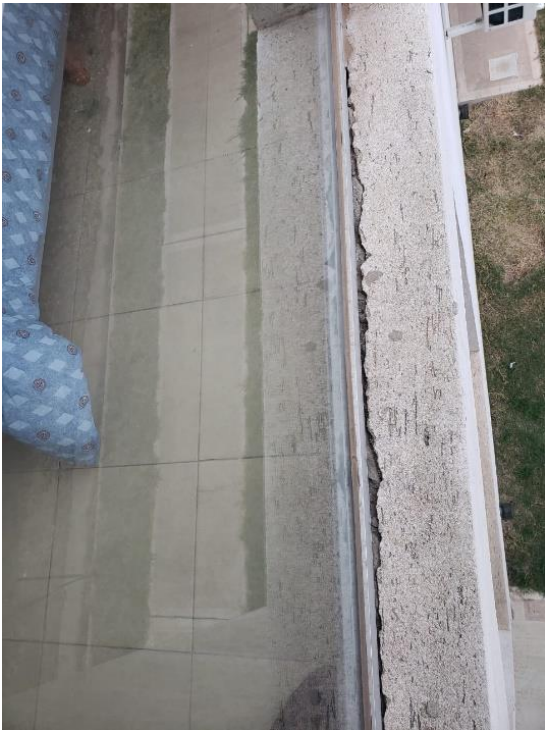
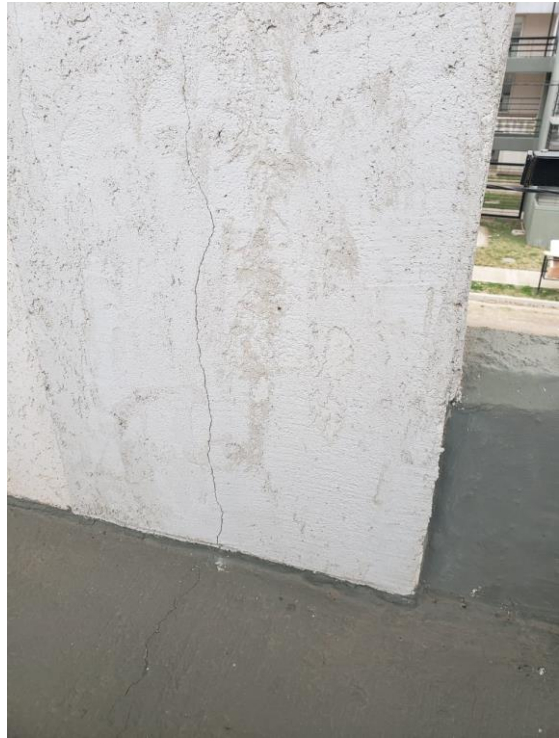
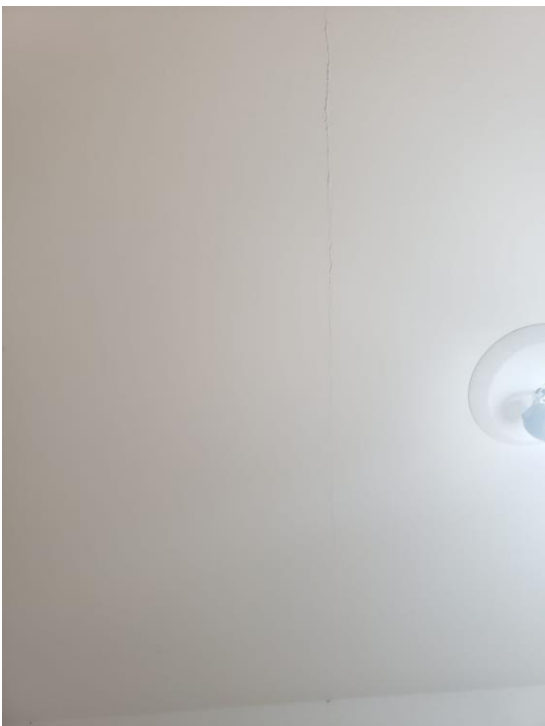
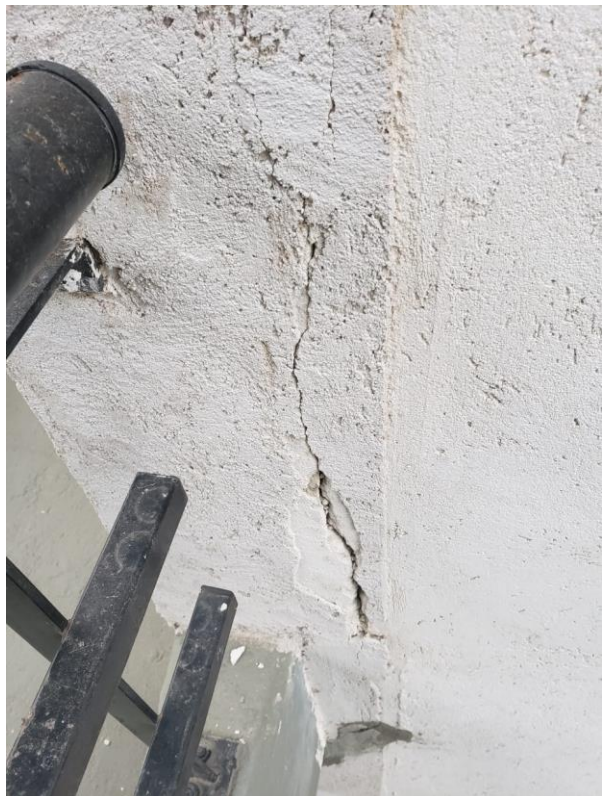
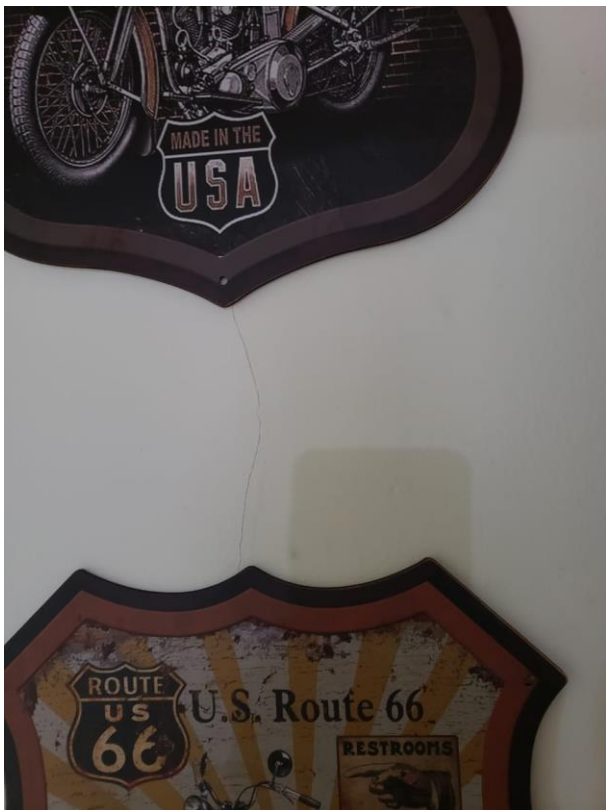
**\*Unidad 88, Manzana 591**  
**Soleri Martín**  
**Julieta Lanteri 465 2B**

- Abertura mal empotrada, se está rajando toda la pared.
- grieta pared pasillo exterior de la casa, lado interno.

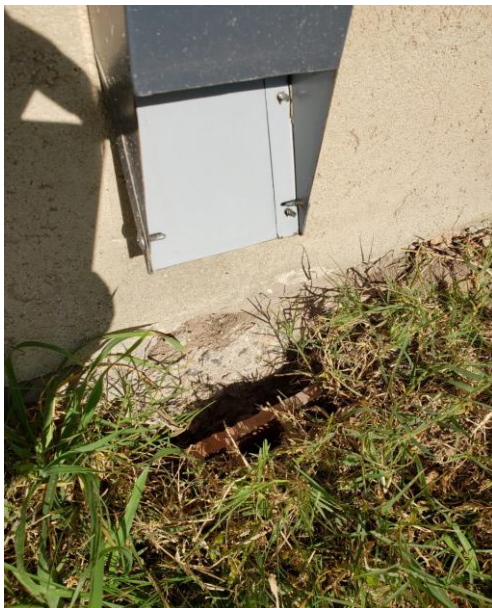
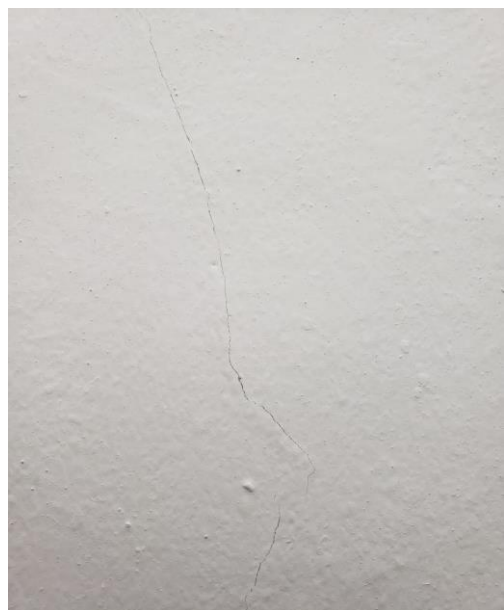
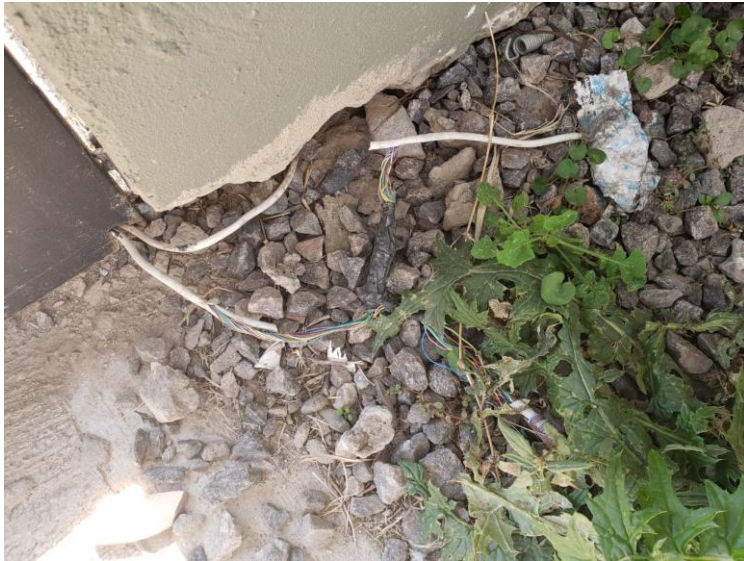
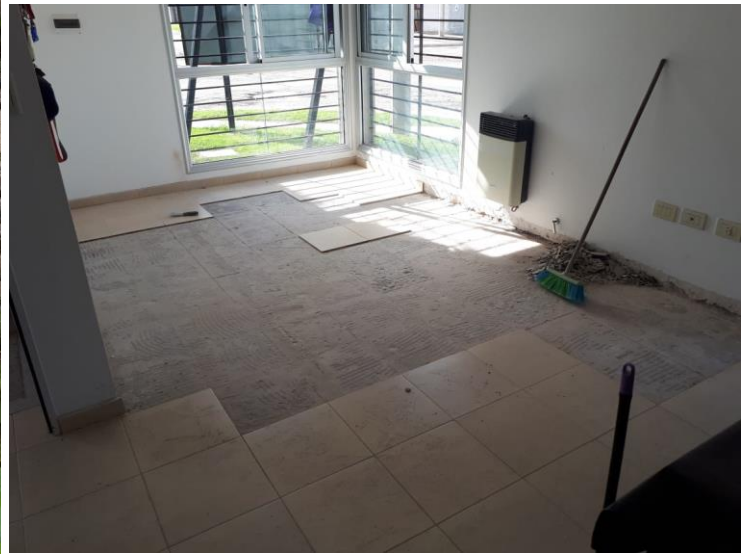
**\*Unidad 61, Manzana 591**  
**Sandobal Rolando**  
**Pueyrredón 923 PBA**

- Cables del portero.
- Rajadura en pared.
- Cerámicos flojos y partidos.
