## **PROYECTO DE ORDENANZA**

# INFORME DE ESTUDIO VIAL INTEGRAL

Elaborado en fecha 29 de Marzo de 2021, en la Ciudad de Sunchales, Santa Fe

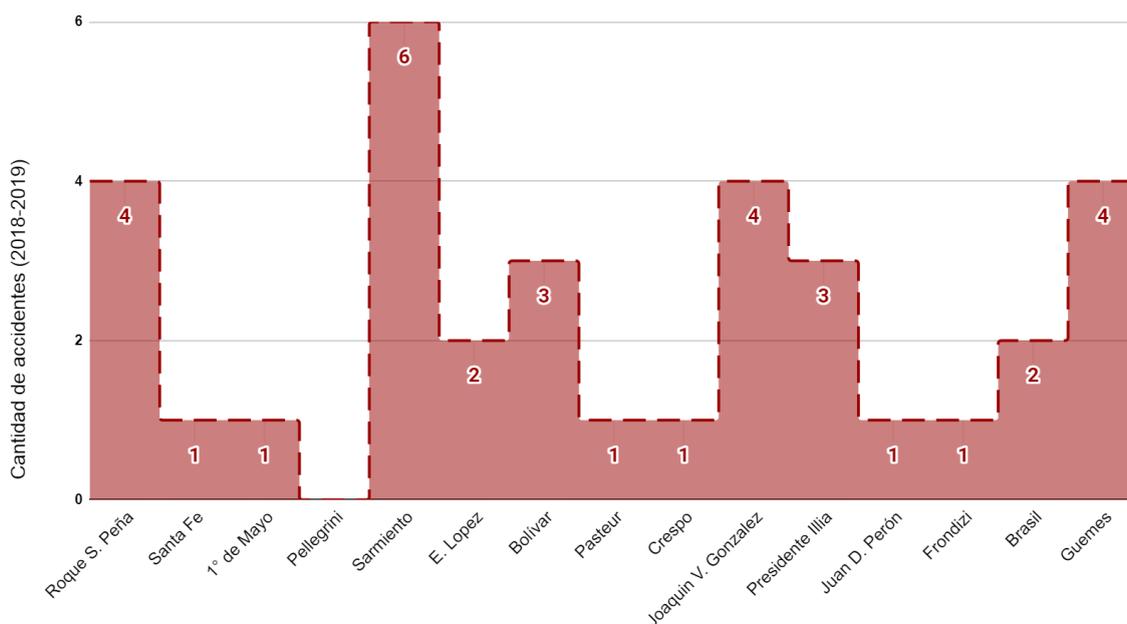
Distribución de colisiones viales sobre Lainez

Año	Total reportes	CALLE LAINEZ En dos años hubo 34 reportes de accidentes
2019	12	
2018	22

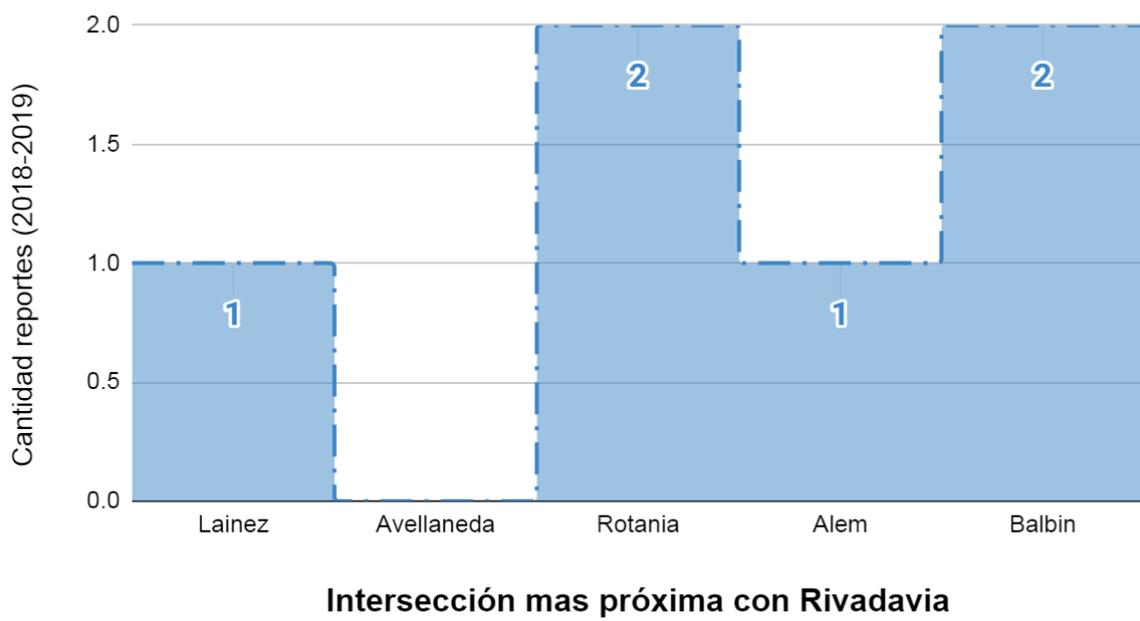
Distribución colisiones viales sobre Rivadavia

Año	Total reportes	CALLE RIVADAVIA En dos años hubo 6 reportes de accidentes
2019	3	
2018	3

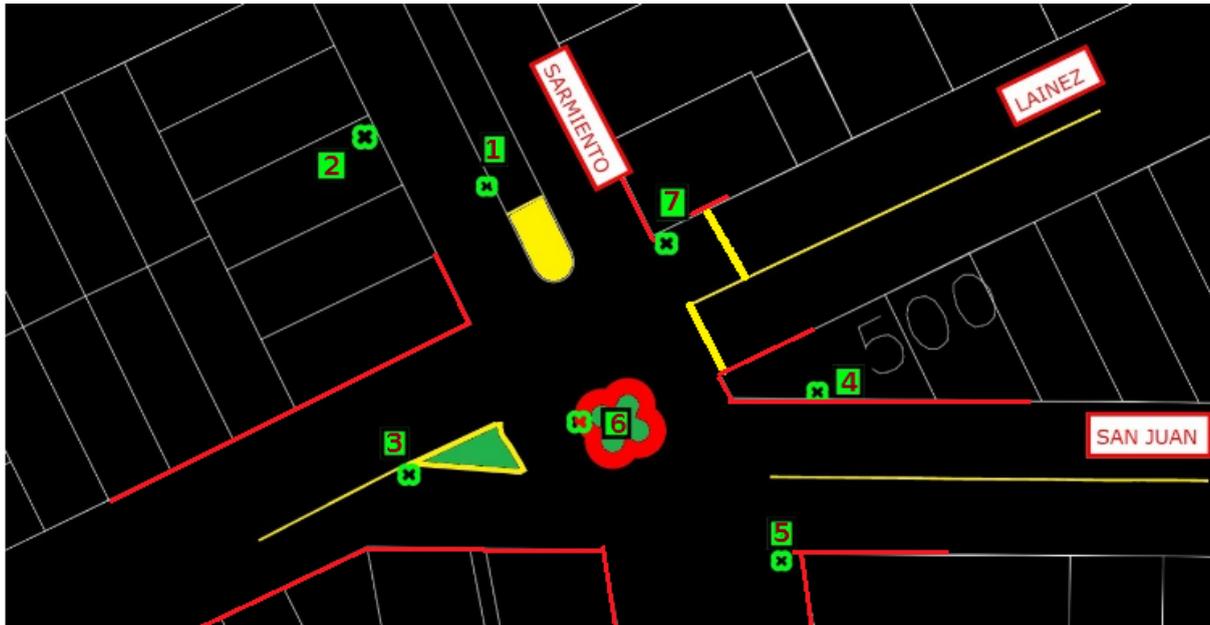
- Sarmiento esquina Lainez y San Juan (5 esquinas)

Las principales intervenciones conducen a la readecuación de la cartelería vial, ya que faltan ciertas señales indicativas para los conductores.

- 1 - SEÑALIZACIÓN VERTICAL - Instrucción de maniobras
- 2 - SEÑALIZACIÓN VERTICAL - Atención Rotonda
- 3 - SEÑALIZACIÓN VERTICAL - Paso Obligatorio Derecha
- 4 - SEÑALIZACIÓN VERTICAL - Giro Obligatorio Derecha
- 5 - SEÑALIZACIÓN VERTICAL - Atención Rotonda
- 6 - SEÑALIZACIÓN VERTICAL - Contramano (Mirando hacia el Sur)
