**ORDENANZA Nº 3 2 7 2 / 2 0 2 5**

**ARTÍCULO 1º.-** Apruebase el Plan de Mejoras y Desarrollo 2025-2026 (julio—junio) de la Cooperativa de Provisión de Agua Potable y otros Servicios Públicos de Sunchales Ltda., que como ANEXO I se adjunta a la presente.-

**ANEXO I**  
**Plan de Mejoras y Desarrollo 2025-2026 (julio—junio)**

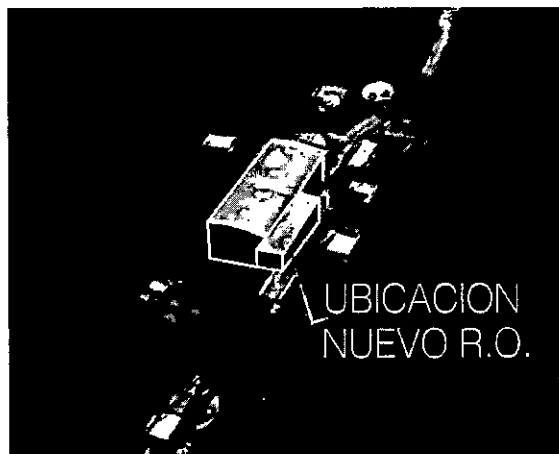
En octubre y noviembre de 2024 se construyó el equipo Nro. 13 de 20 m<sup>3</sup>/hs de permeado sobre un equipo existente. La ingeniería de diseño, tablero eléctrico, lógica, automatismo, como el montaje completo y puesta en operación, se hizo íntegramente con personal de la cooperativa.

Terminamos el nuevo equipo de Osmosis (13), por un total de \$31.030.000 de octubre a enero de 2025.

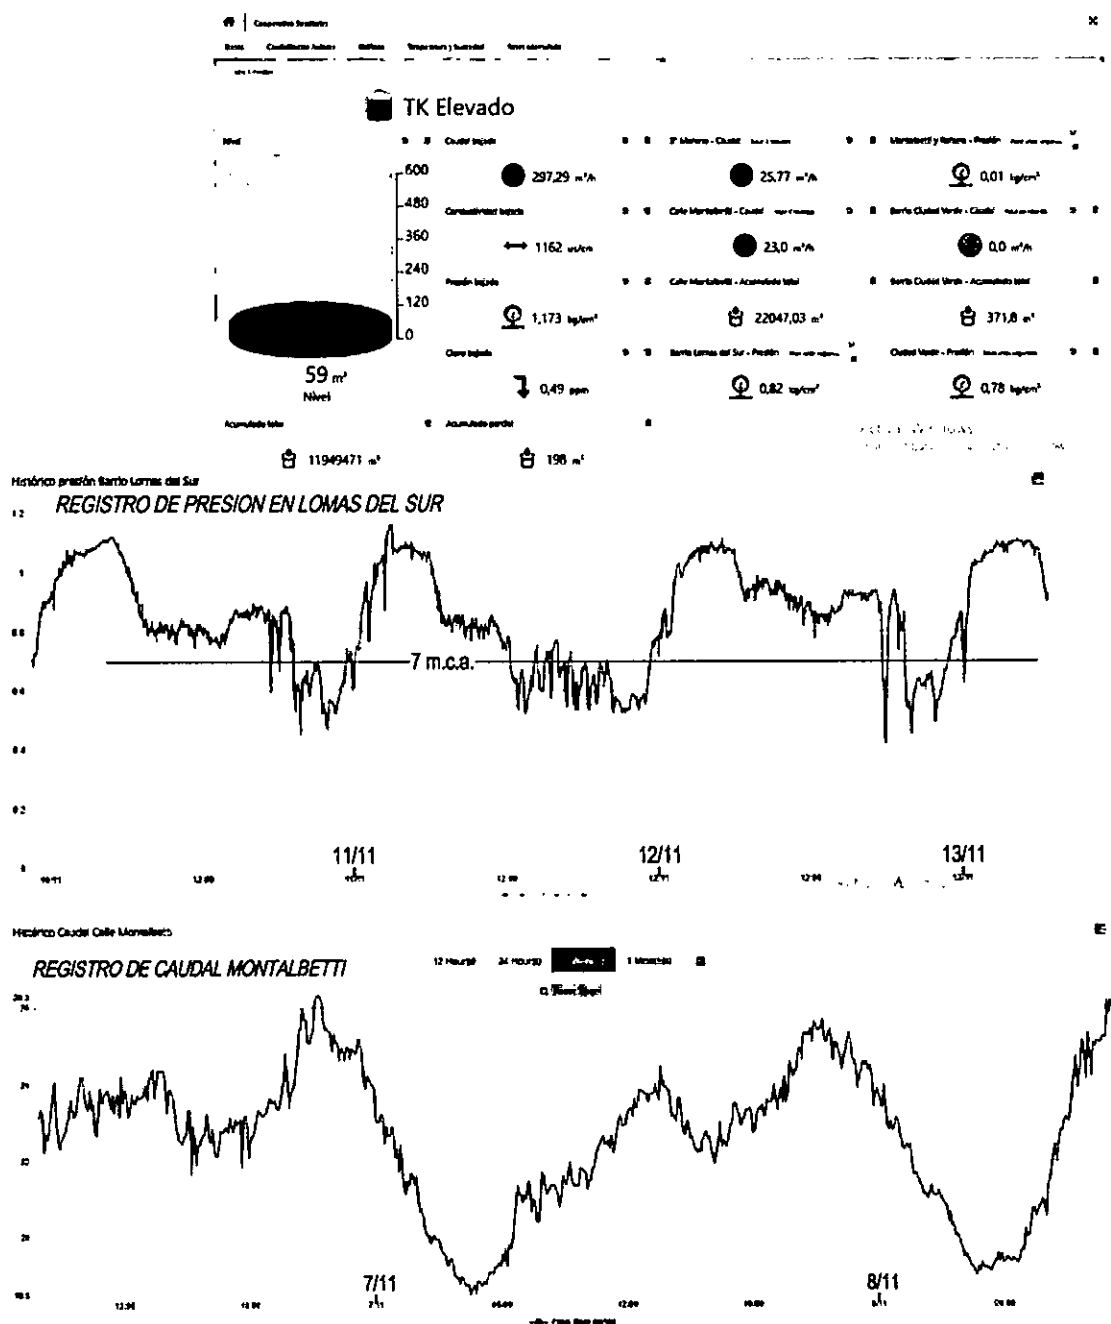
En las siguientes ilustraciones se muestra la página web con la información en línea de las variables medidas. Caudal y presión del barrio Moreno, ciudad verde, condición de almacenamiento, presión de ingreso a red, cloro y conductividad del tanque.
